REHABILITACIÓN SOSTENIBLE EN GALICIA

PARQUE HABITACIONAL CONSTRUIDO EN LOS AÑOS 60 Y 70 EN EL POLÍGONO DE COIA

Virginia Vázquez Arranz

Vila Nova de Cerveira, Março de 2019

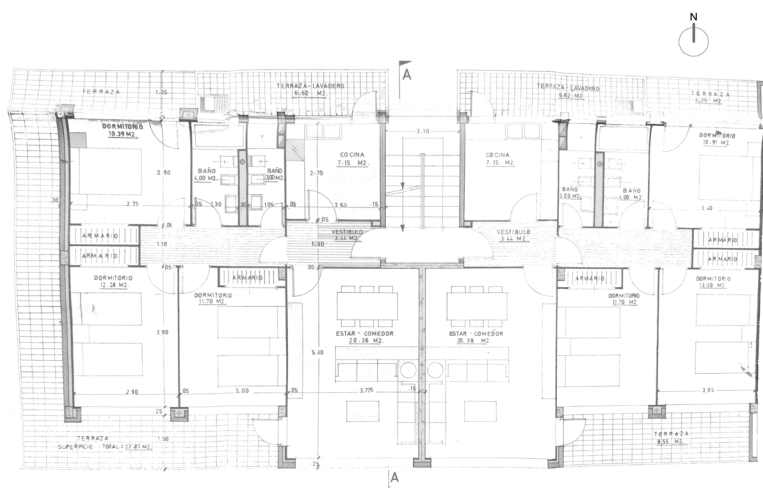
Fig.4.3 - Planta tipo del edificio ubicado en la Avenida Castela-Coia, nº30 (fotografía de autoría propia).

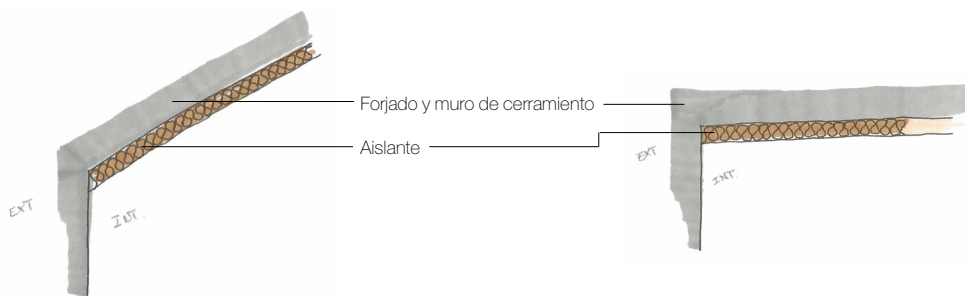
Fig.18 - Detalles esquemáticos de aislamiento por el interior (cubierta inclinada y plana) (autoría propia).
